# STATION HELSINGØR

Østerport-Helsingør

Velfærdsbygning, set fra sydøst

| Emne | Velfærdsbygning |

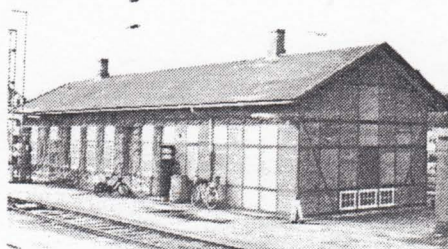
Set fra nordøst

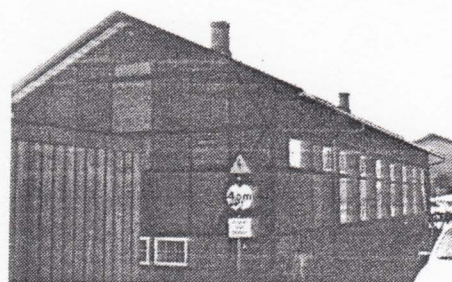
Set fra vest
